1869 中国大熊猫生态世界（一期）首开区-1869 演艺项目的建设是践行国家旅游事业发展规划的有效方式，项目距市区约 3 公里，位于雅安 1869 中国大熊猫生态世界的核心区域，近陇西河，自然环境优美，与雅安市区及相邻高速间交通便利。

2023 年 12 月，建设单位雅安文旅熊猫新城投资开发有限责任公司委托四川广惠源环保咨询有限公司（以下简称“我公司”）开展《1869 中国大熊猫生态世界（一期）

首开区-1869 演艺项目水土保持施验收报告》编制工作。

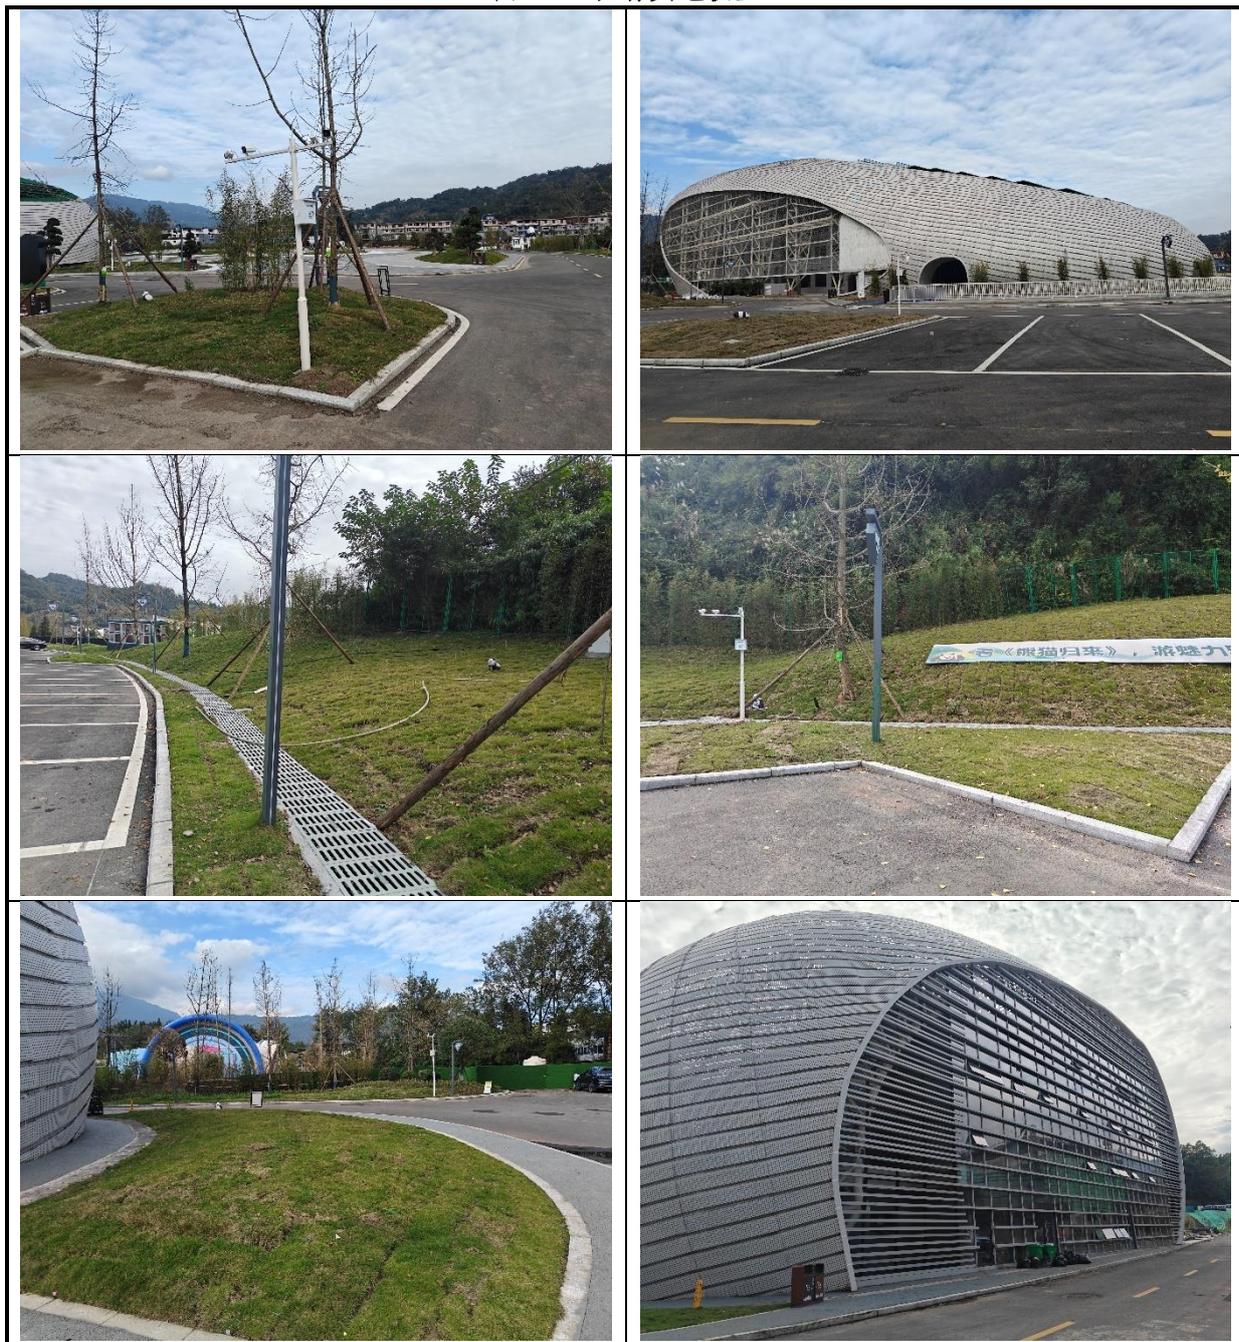
图 3.5-2 现场实地核查

在资料整理分析的基础上会同建设单位、建设单位负责人对各防治区进行了多次实地调查、查勘、核实已实施的水土保持设施。
